Konservierungs- und Restaurierungskonzept für den Galaschlitten mit Putten König Ludwigs II.

Für die Bayerische Landesausstellung 2011 'Götterdämmerung – König Ludwig II. und seine Zeit' (14. Mai – 16. Oktober 2011) in Schloss Herrenchiemsee restaurieren Mitarbeiter des Restaurierungszentrums mit zwei Praktikanten des [Freiwilligen Jahres in der Denkmalpflege](#) den Galaschlitten mit Putten König Ludwigs II. im Marstallmuseum von Schloss Nymphenburg. Der Schlitten wird in der Ausstellung an prominenter Stelle dem Publikum präsentiert.

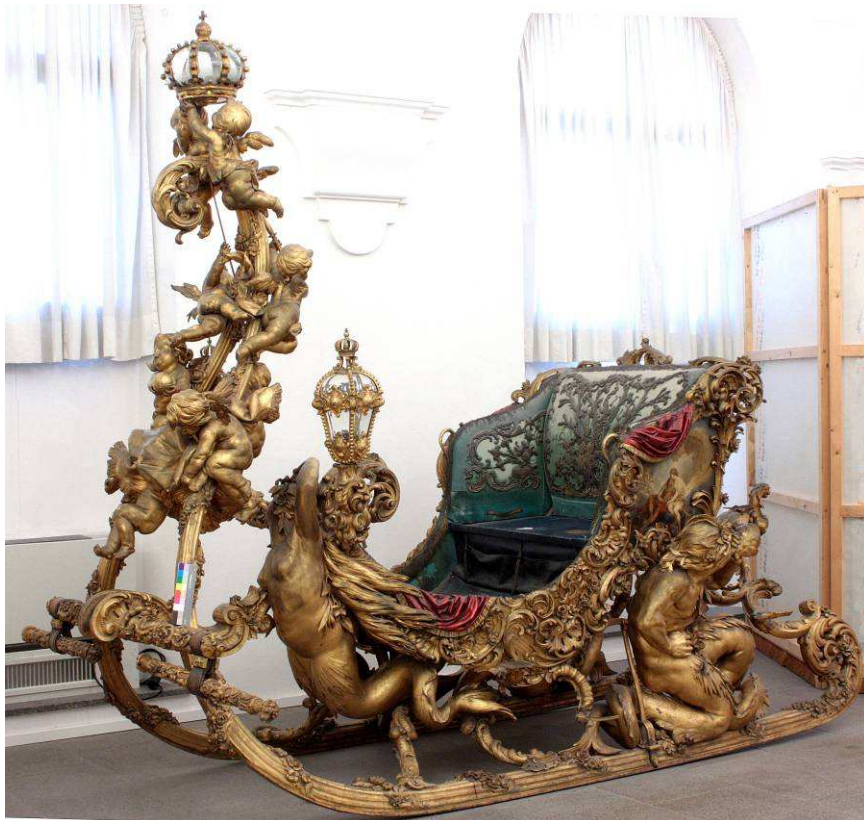
Abb. 1
Galaschlitten mit Putten
König Ludwigs II.,
teilweise demontiert,
Vorzustand

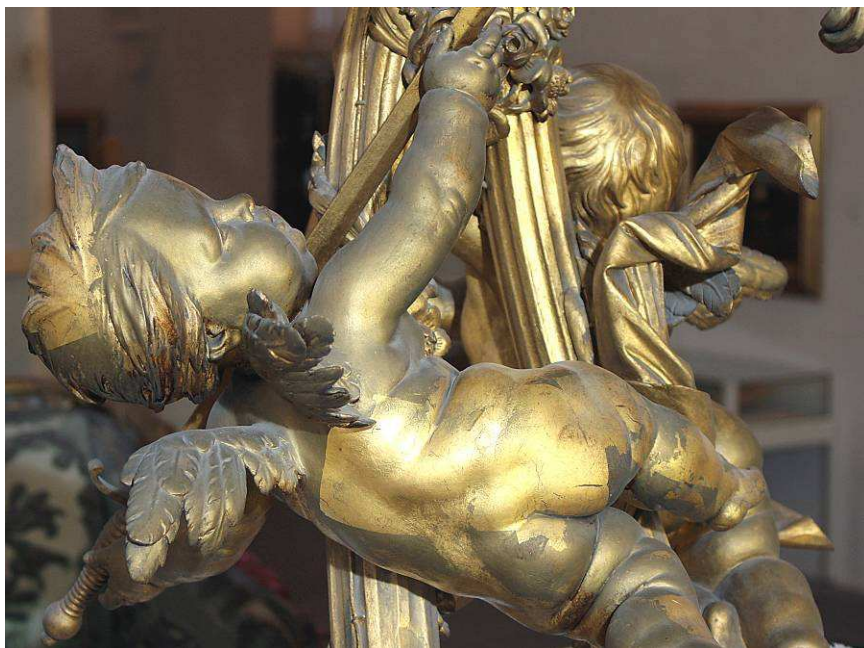
Die Vergoldung wurde an vielen Stellen mehrfach partiell überarbeitet. An allen Schnitzereien des Schlittens finden sich dunkle, bronzefarbene Überzüge, die im Zusammenwirken mit farblich kontrastierenden Blattgoldabschnitten und starken oberflächlichen Verschmutzungen das äußerst unruhige, ästhetisch unbefriedigende Erscheinungsbild der geschnitzten Oberflächen prägen.

*Abb. 2
Putto mit Schwert
dunkle bronzefarbene Überzüge
und partielle Blattgoldauflagen,
Vorzustand*

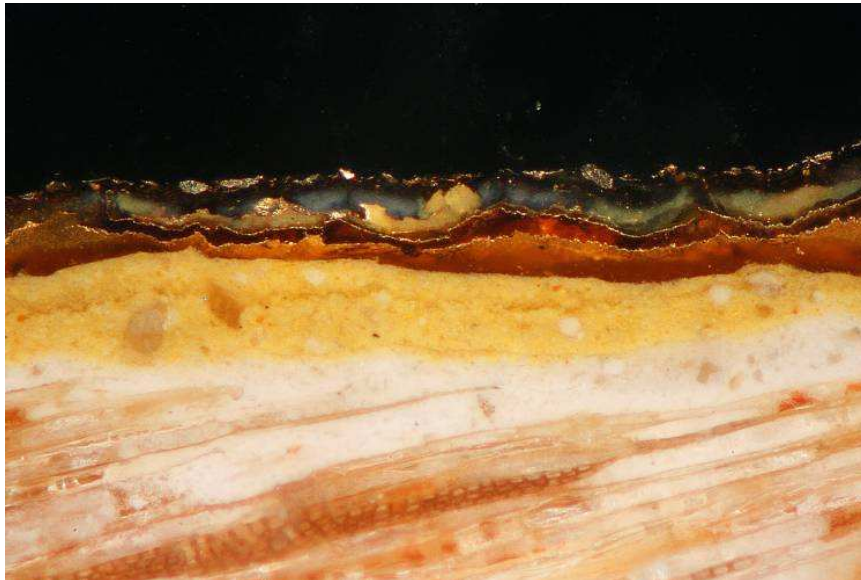
Die Untersuchungen ergaben, dass der Schlitten im ursprünglichen Zustand von 1872 komplett in Öltechnik vergoldet und abschließend mit einem transparenten Überzug gefirnist war. Für den Fassungsaufbau wurde die geschliffene Holzoberfläche offenbar mit einer dünnen Leimlöse abgesperrt. Darauf folgt eine gräuliche Grundierung, die wiederum von einer zweischichtig angelegten, gelb pigmentierten Grundierung überdeckt wird. Zur

Absperrung der Grundierung wurde ein harzhaltiger Überzug aufgestrichen, der sich durch unterschiedliche Fluoreszenz von dem darüber liegenden, ölgebundenen orangen Anlegemittel im UV-Licht deutlich abhebt. Auf dem Anlegemittel wurde das Blattgold angeschossen und anschließend mit einem Harzlack (wohl schellackhaltig) überzogen. Hinweise auf farbliche Nuancierungen durch Lacke oder Lüster ließen sich nicht finden.

*Abb. 3
Wagenkasten, Fassung,
Querschliff 6, 200fache Vergrößerung,
Normallicht*

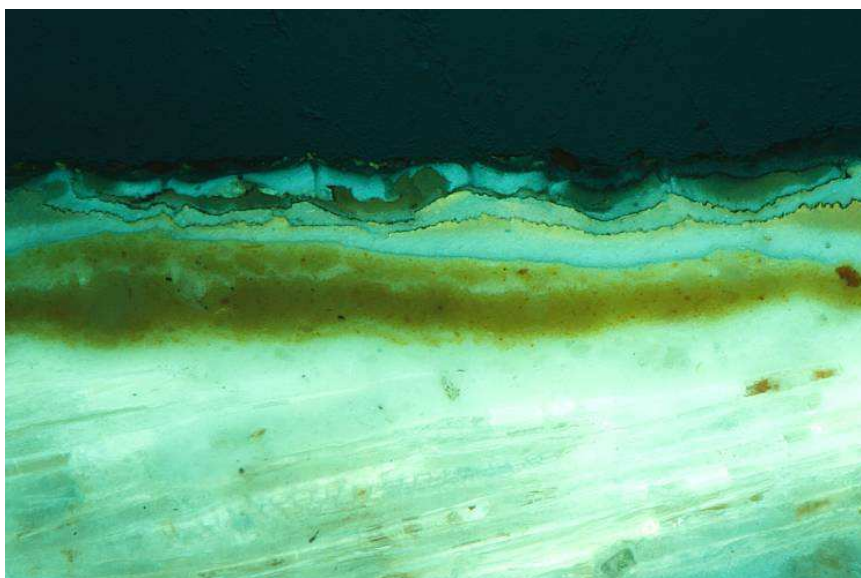
*Abb. 4
Wagenkasten, Fassung,
Querschliff 6, 200fache Vergrößerung,
UV-Licht*

Über den drei Ölverguldungen zeigen die Querschliffe eine weitere Schicht mit geringer Fluoreszenz, die auf die Verwendung eines Kunstharzlackes schließen lässt. Auffällig ist, dass an der Oberfläche der Schicht vermutlich messinghaltige Metallpartikel mit paralleler Ausrichtung angeordnet sind.

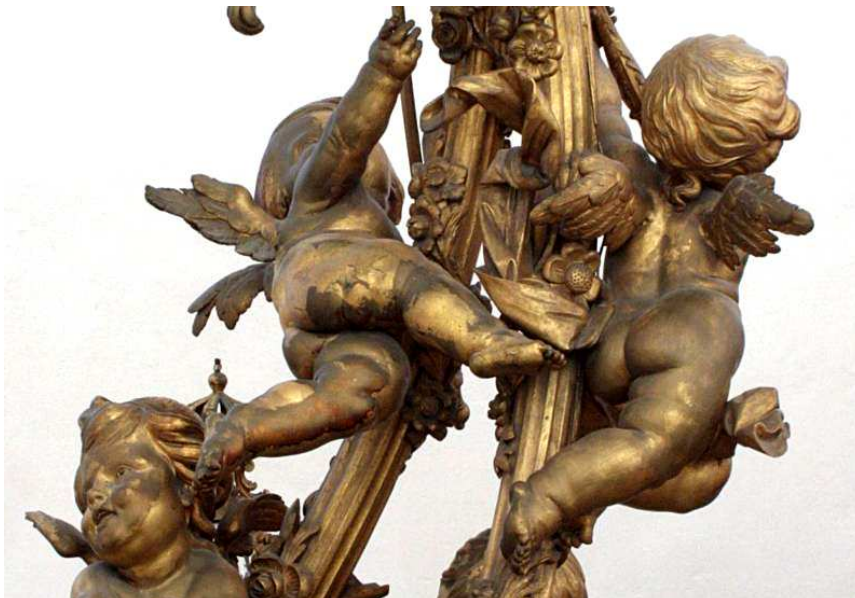
Diese teils großflächigen Aufträge von 'Goldbronze' erfolgten wohl erst in der Nachkriegszeit. Entsprechend damals die Farbigkeit und metallische Wirkung des Lackes noch der darunter liegenden Fassung, so hebt sie sich heute, im gealterten und mittlerweile stark korrodierten Zustand ästhetisch unbefriedigend von der farblich unveränderten Blattvergoldung ab und führt zu einem fleckigen Erscheinungsbild.

*Abb. 6
Putten an Schlittengabel,
korrodierter Bronzeanstrich,
Vorzustand*

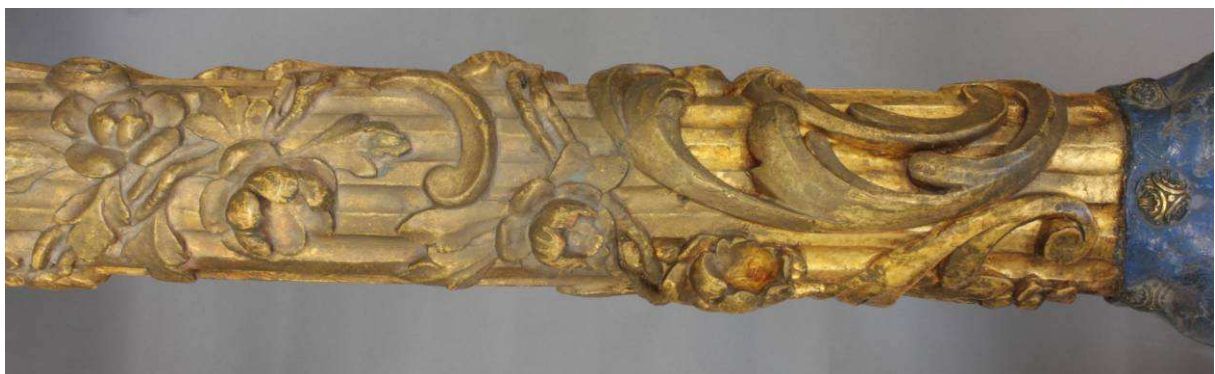
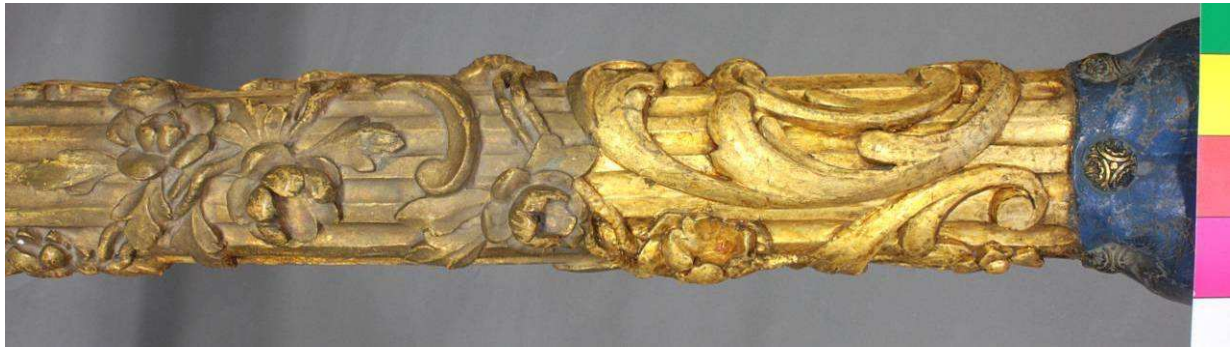
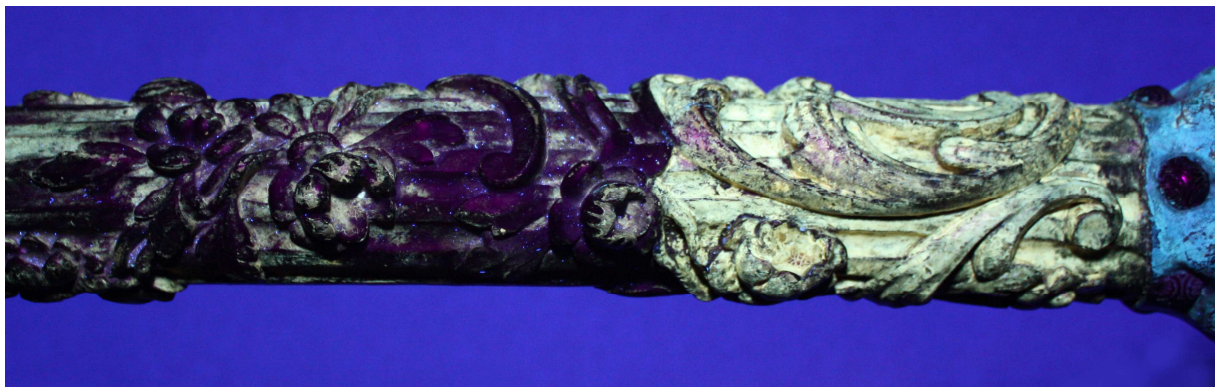
Abb. 7 Deichselabschnitt mit partiellem Bronzeanstrich, Musterfläche
 Oben: abgesaugte Fläche (links) neben gereinigter Fläche (rechts)
 Mitte: abgesaugte Fläche (links) und Musterfläche nach Abnahme der Bronze (rechts)
 Unten: Im UV-Licht fluoresziert der Bronzeanstrich nicht. Er erscheint violett-schwarz (links). Im freigelegten Feld wird der erhaltene Firnis durch starke gelbliche Fluoreszenz sichtbar (Kleinere Bereiche mit freiliegender Vergoldung fluoreszieren nicht).

Auch die Lösungsmitteltests zur Abnahme der Goldbronzeanstriche zeigten weitgehende Übereinstimmungen im Quell- und Lösungsverhalten von Bronzeanstrich und Firnis der Ölvergoldung. Die Trennung der Übermalungen von der darunterliegenden Ölvergoldung mit Lösungsmitteln war folglich nicht möglich. Zufriedenstellende Ergebnisse wurden schließlich mit einer Harzseifenlösung erzielt, die durch ihre emulgierende Wirkung insbesondere zur Abnahme von Ölüberzügen geeignet ist und harzgebundene Überzüge in der Regel nicht zu lösen vermag. Damit die Lösung gleichmäßig auf die Goldbronzeschichten einwirken kann, ohne dass größere Anteile in tiefer liegende Schichten eindringen, wird sie zu einem pastösen Gel angedickt und in kleinen Abschnitten aufgetragen. Die Abnahme des Gels geschieht zunächst trocken mit einem Wattestäbchen. Anschließend erfolgt eine gründliche Nachreinigung der Flächen mit einer alkalisch eingestellten, flüchtigen Pufferlösung. In einem zweiten Schritt wird nochmals mit Testbenzin nachgereinigt.

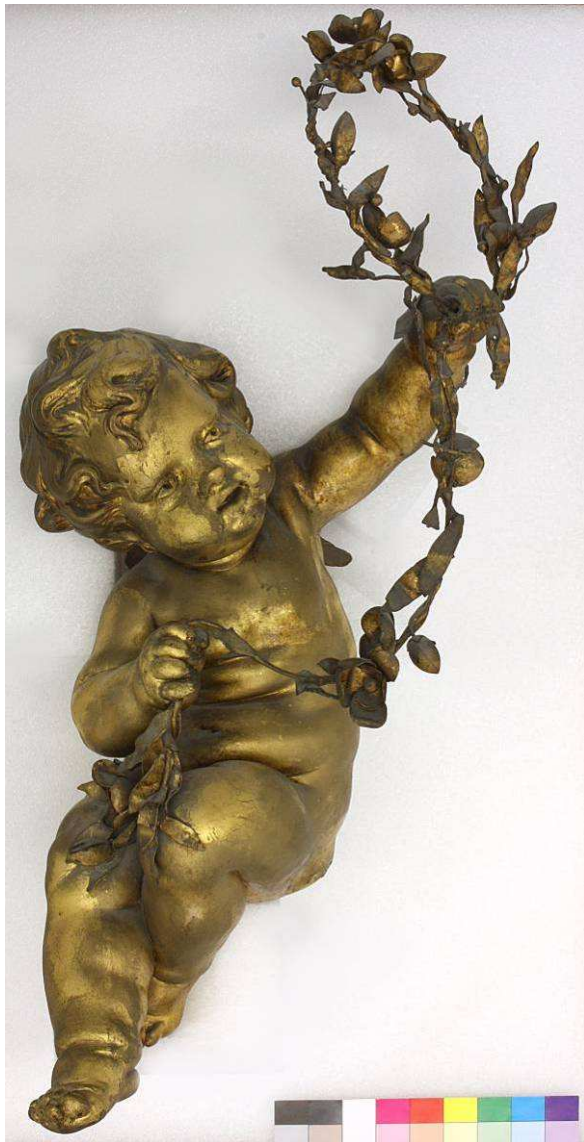
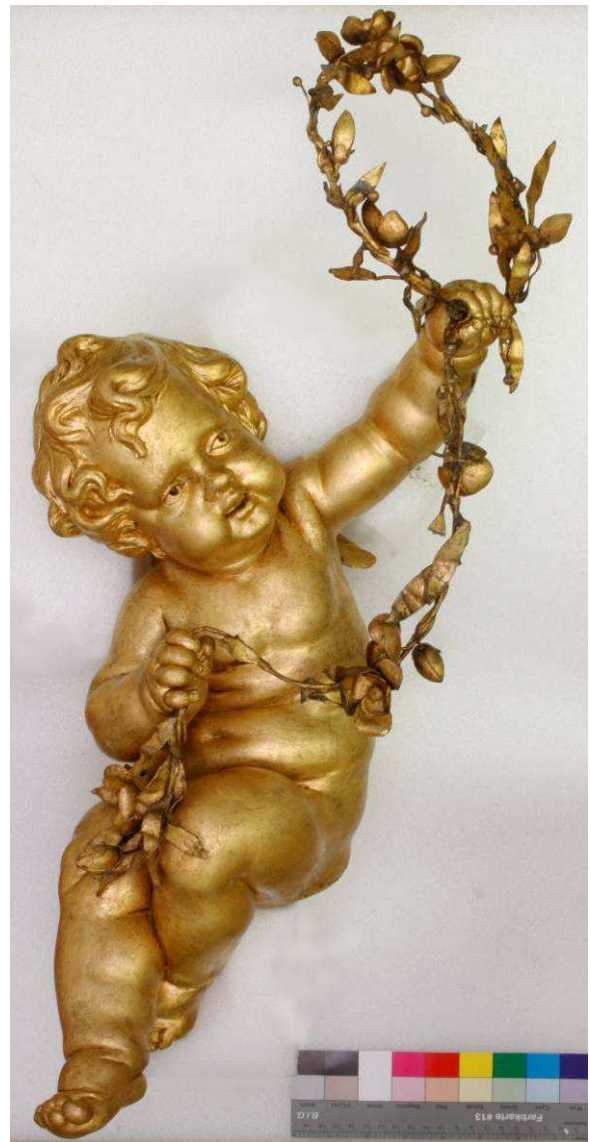
Abb. 8 Putto mit Lorbeerkrantz, links: Vorzustand, rechts: nach der Reinigung und Abnahme der Bronze

Nach gründlicher Abwägung entschieden wir uns in Abstimmung mit der Museumsabteilung wo möglich für eine Abnahme bzw. Dünnung des dunklen Goldbronze-Anstriches, da sich in vielen Bereichen unter der korrodierten Schicht eine weitgehend intakte Vergoldung zeigte.

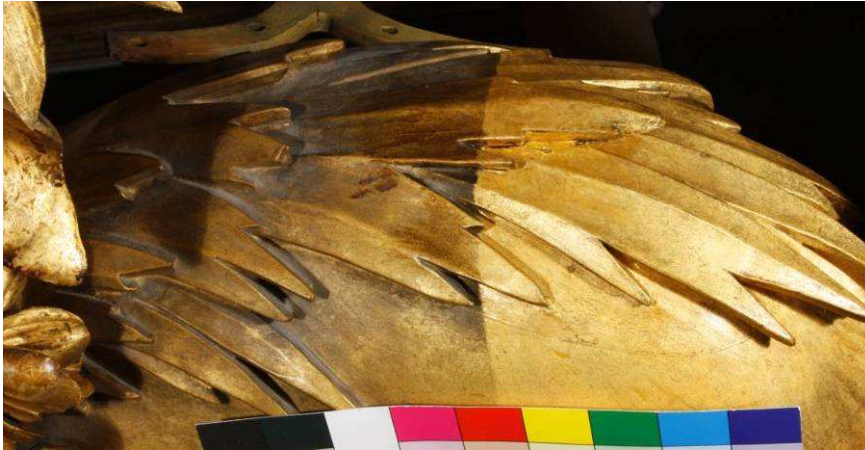
*Abb. 9
Bein eines Tritons
Zustand vor und nach
der Reinigung*
