Konservierungs- und Restaurierungskonzept für den Galaschlitten mit Putten König Ludwigs II.

Für die Bayerische Landesausstellung 2011 'Götterdämmerung – König Ludwig II. und seine Zeit' (14. Mai – 16. Oktober 2011) in Schloss Herrenchiemsee restaurieren Mitarbeiter des Restaurierungszentrums mit zwei Praktikanten des [Freiwilligen Jahres in der Denkmalpflege](#) den Galaschlitten mit Putten König Ludwigs II. im Marstallmuseum von Schloss Nymphenburg. Der Schlitten wird in der Ausstellung an prominenter Stelle dem Publikum präsentiert.

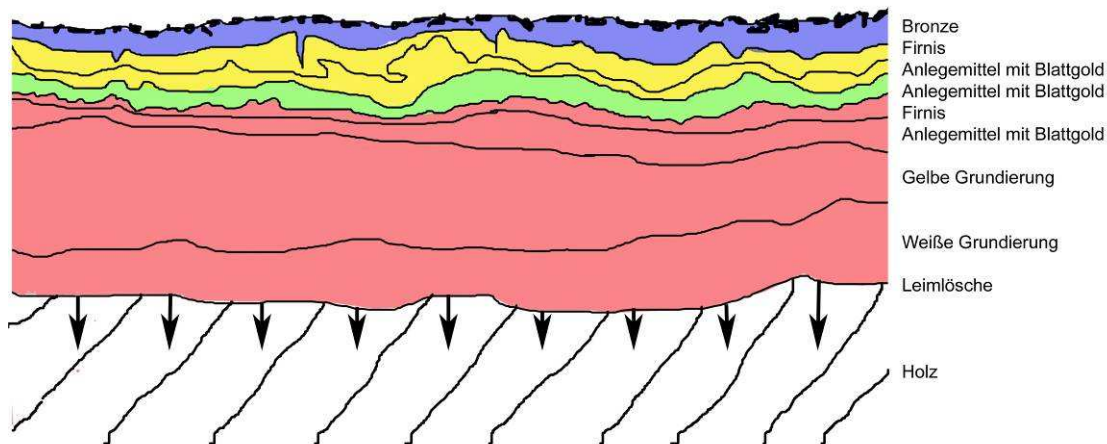
Abb. 5: Schematische Darstellung des Fassungsbaus

Über den drei Ölverguldungen zeigen die Querschliffe eine weitere Schicht mit geringer Fluoreszenz, die auf die Verwendung eines Kunstharzlackes schließen lässt. Auffällig ist, dass an der Oberfläche der Schicht vermutlich messinghaltige Metallpartikel mit paralleler Ausrichtung angeordnet sind.

Diese teils großflächigen Aufträge von 'Goldbronze' erfolgten wohl erst in der Nachkriegszeit. Entsprechend damals die Farbigkeit und metallische Wirkung des Lackes noch der darunter liegenden Fassung, so hebt sie sich heute, im gealterten und mittlerweile stark korrodierten Zustand ästhetisch unbefriedigend von der farblich unveränderten Blattvergoldung ab und führt zu einem fleckigen Erscheinungsbild.

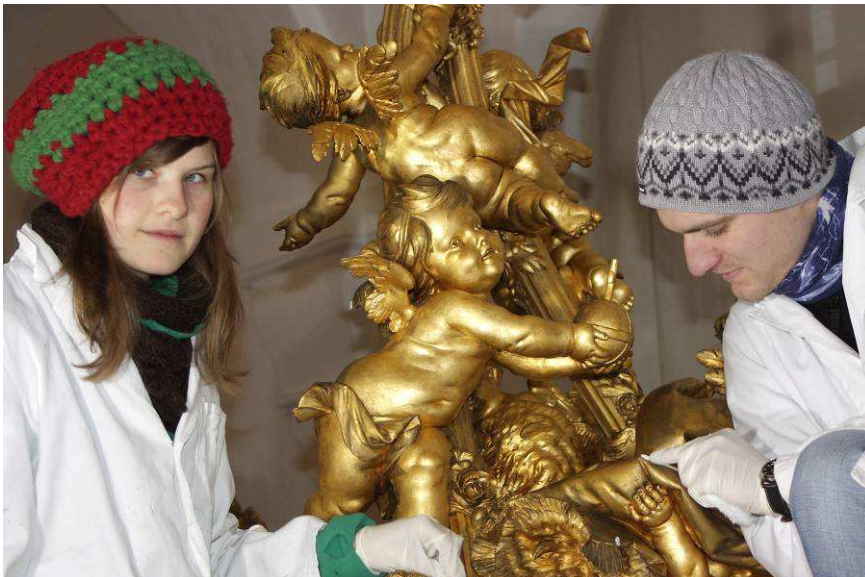
*Abb. 10
Schlittengabel,
Praktikanten während
der Bronzeabnahme*
